La Maison du Diable

ancienne maison de campagne des Supersaxo, à Sion

François-Olivier DUBUIS

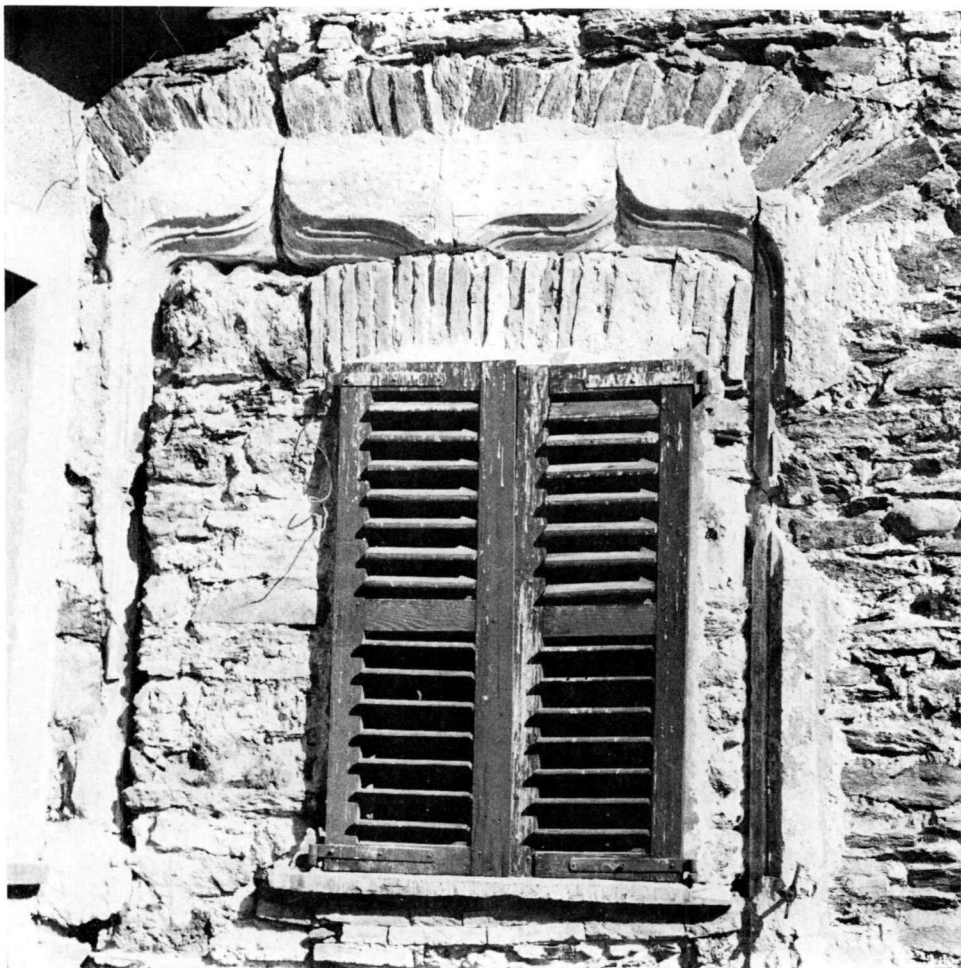
La croisée de la chambre A 5 (avant la restauration).

Au premier étage, nous avons rétabli la croisée gothique (époque V) dans la chambre A 5 ; nous avons supprimé le lambris tardif et insignifiant de cette pièce, et, faute de mieux, refait sur le modèle ancien le plafond à moulures du XIX^e siècle. La porte gothique A 5/A 7 a vu son encadrement restauré. Dans la chambre A 8, nous avons supprimé la porte récente donnant sur A 7. La cuisine A 6 a été une fois de plus modernisée, et la salle de bain A 7' rajeunie. Dans les combles, la petite chambre construite en 1940 a été enlevée et tout le sommet de la maison a été organisé en studio.

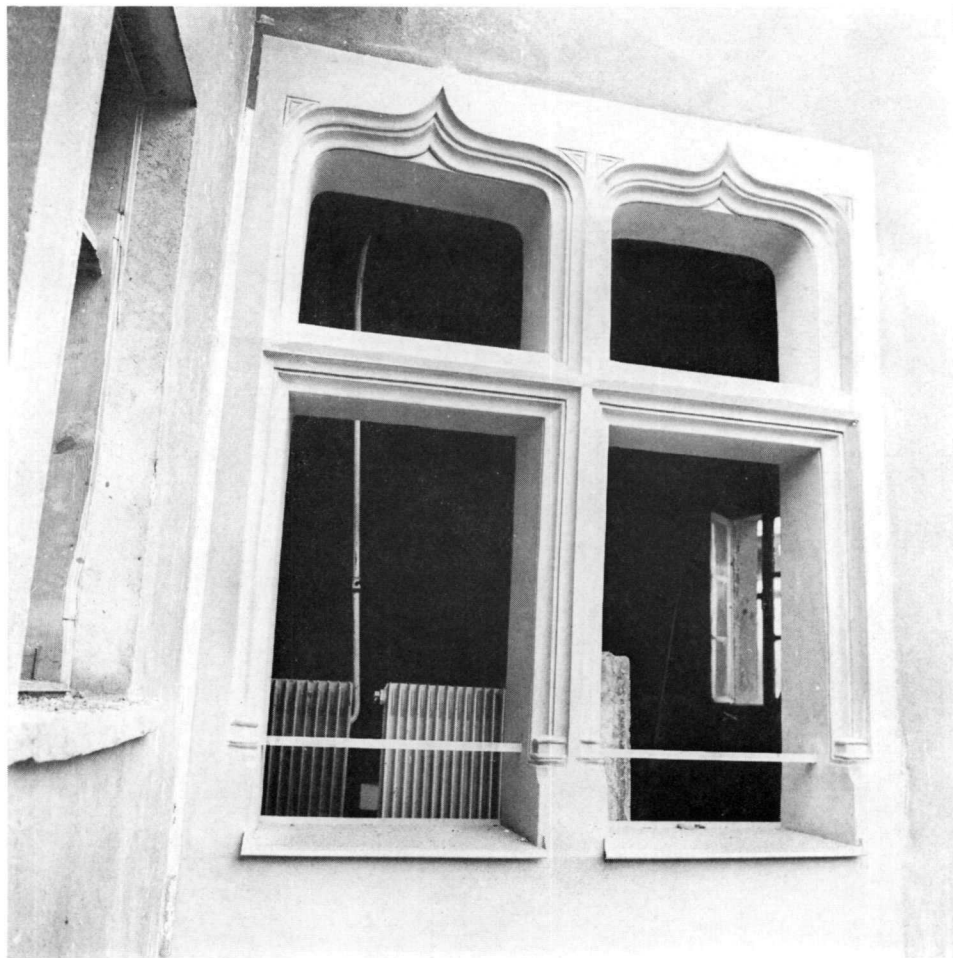
La croisée de la chambre A 5 (restaurée).
